# 耐候性パイプハウスの 導入事例について

～福井県の事例～

滋賀県 高島農業農村振興事務所 農産普及課

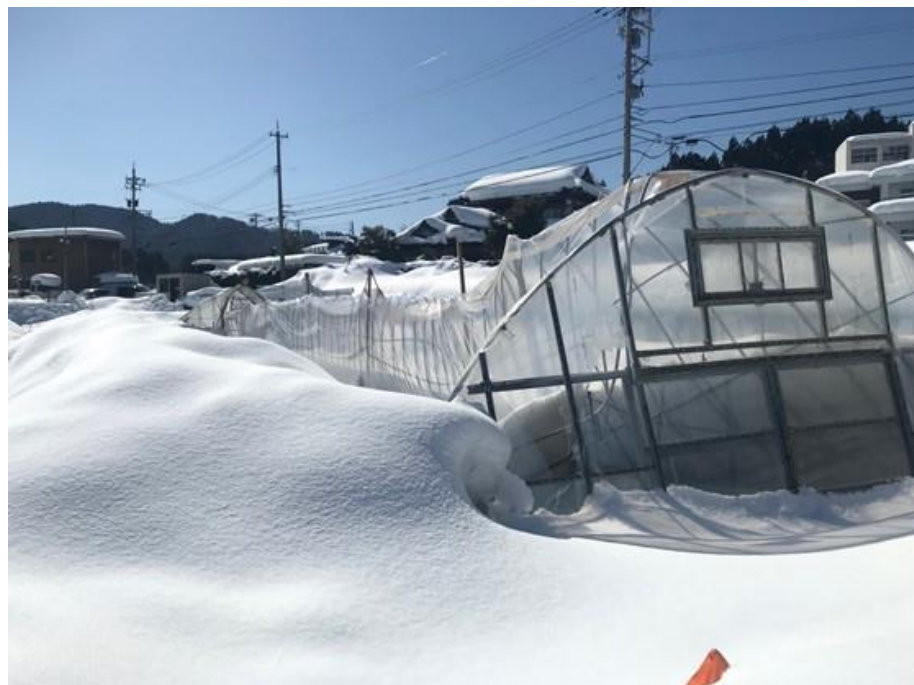
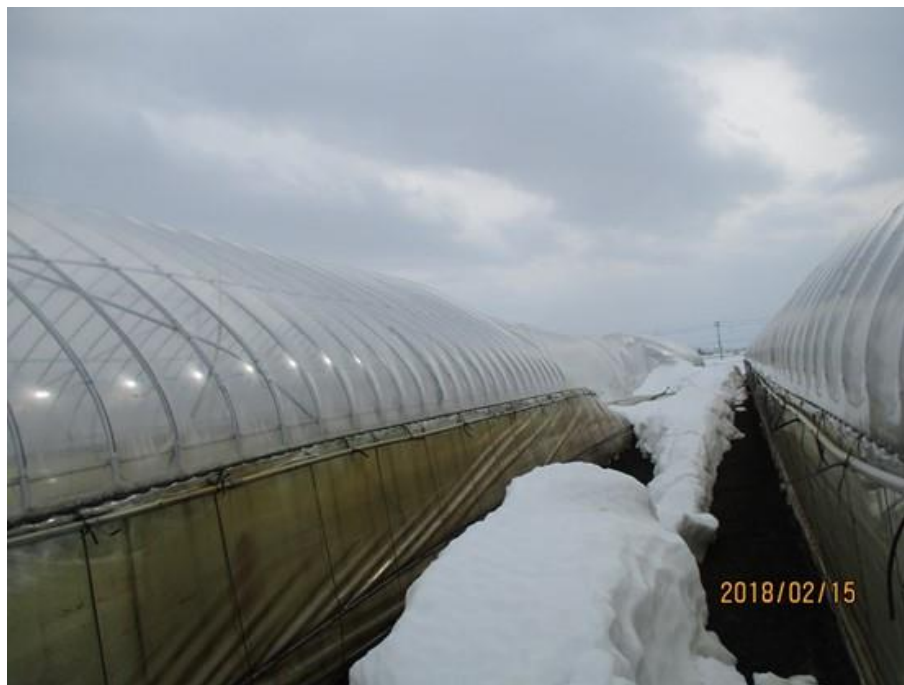
# 2018年2月豪雪の被害状況

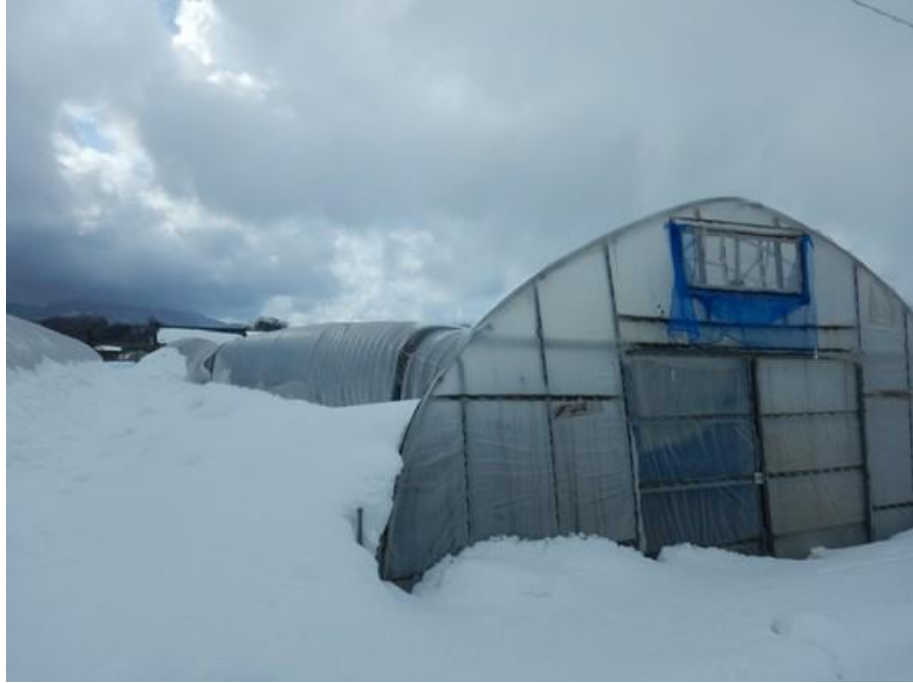
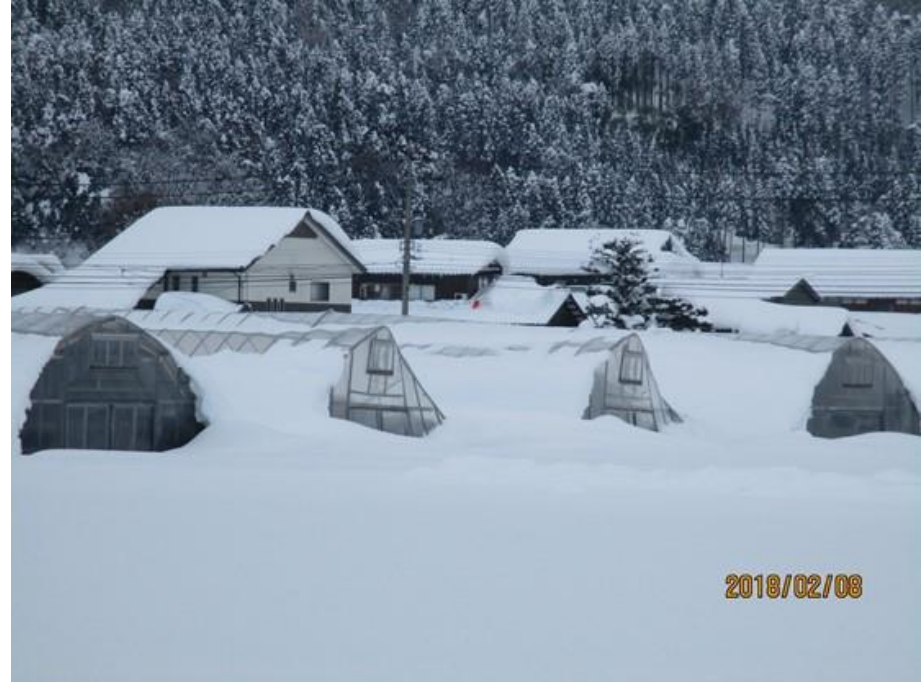
# 2018年2月豪雪の被害状況

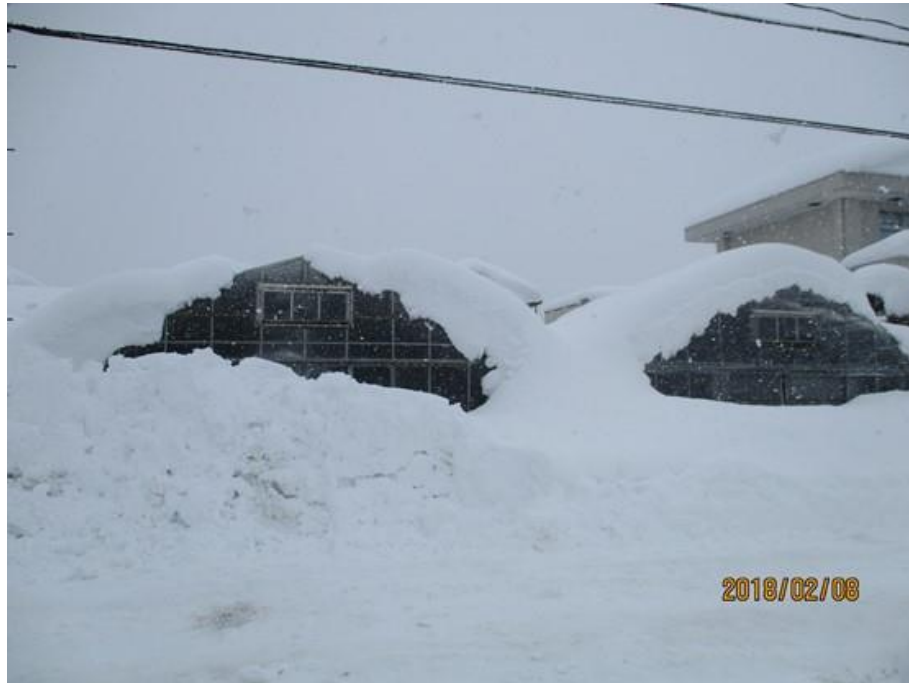
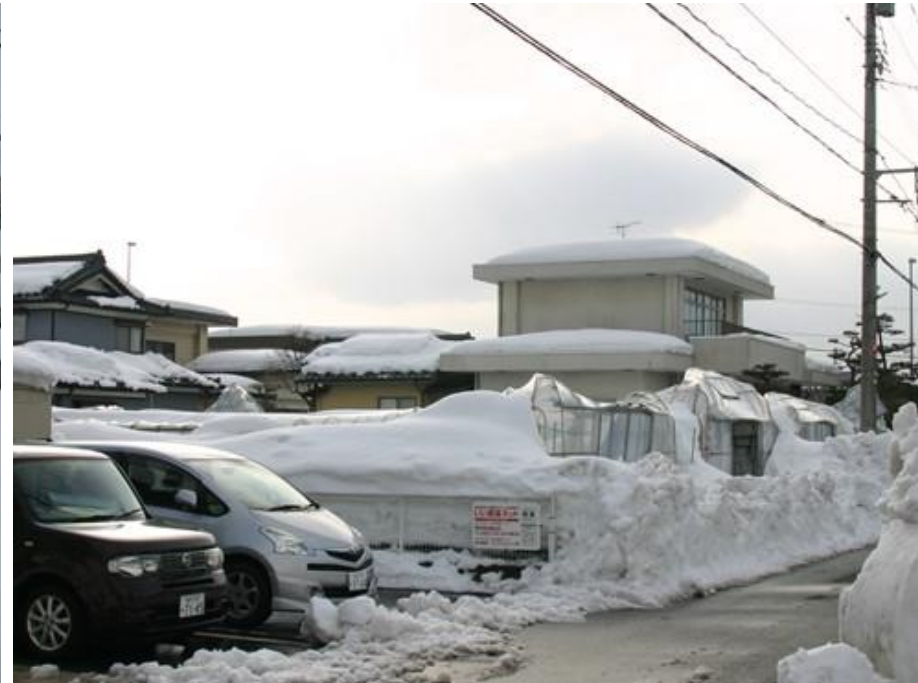
# 2018年2月豪雪の被害状況

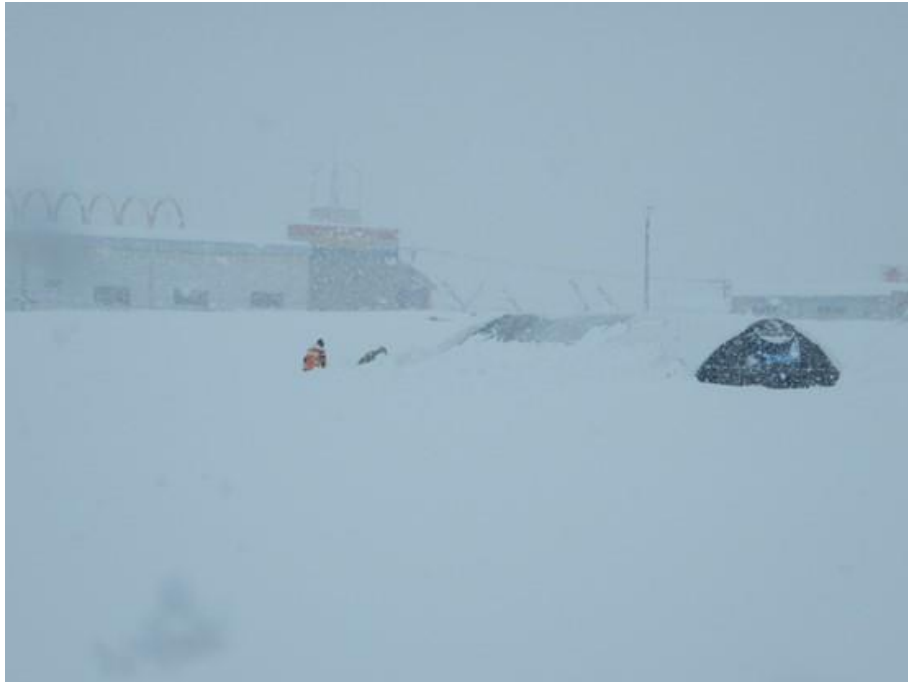
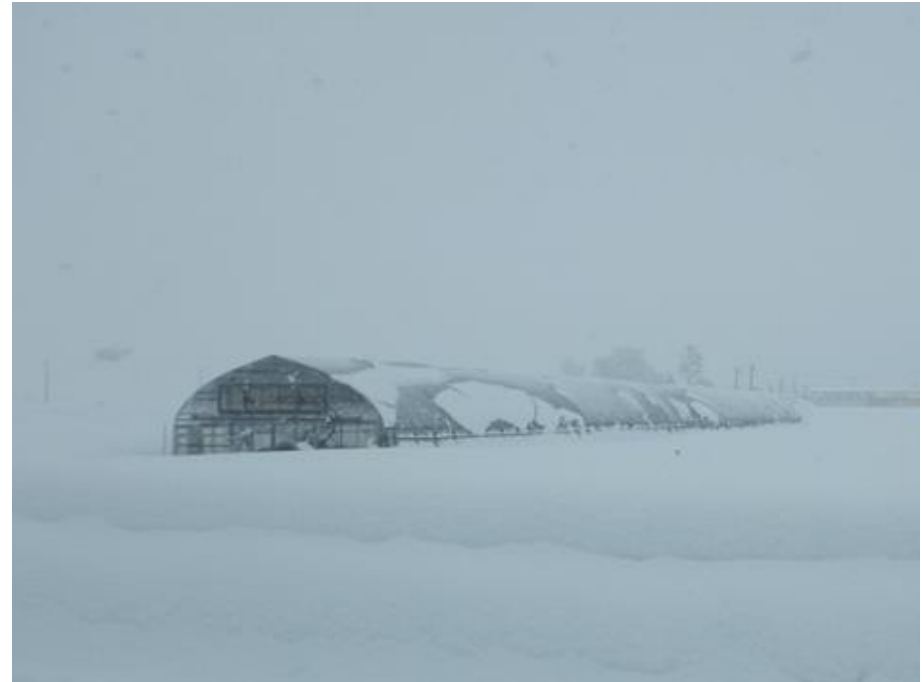
## 被害が軽減されたハウス

融雪装置

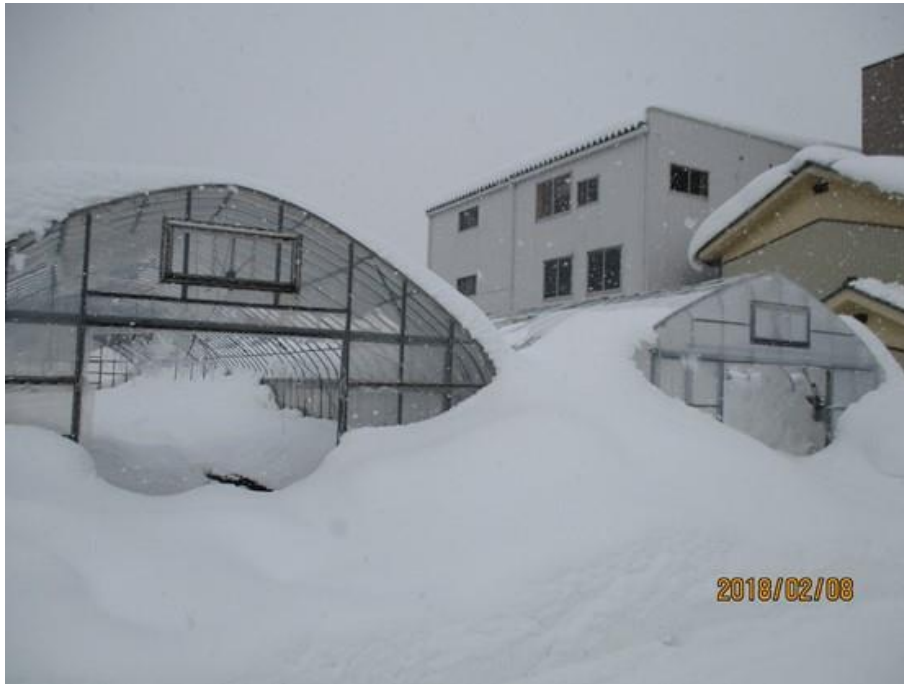
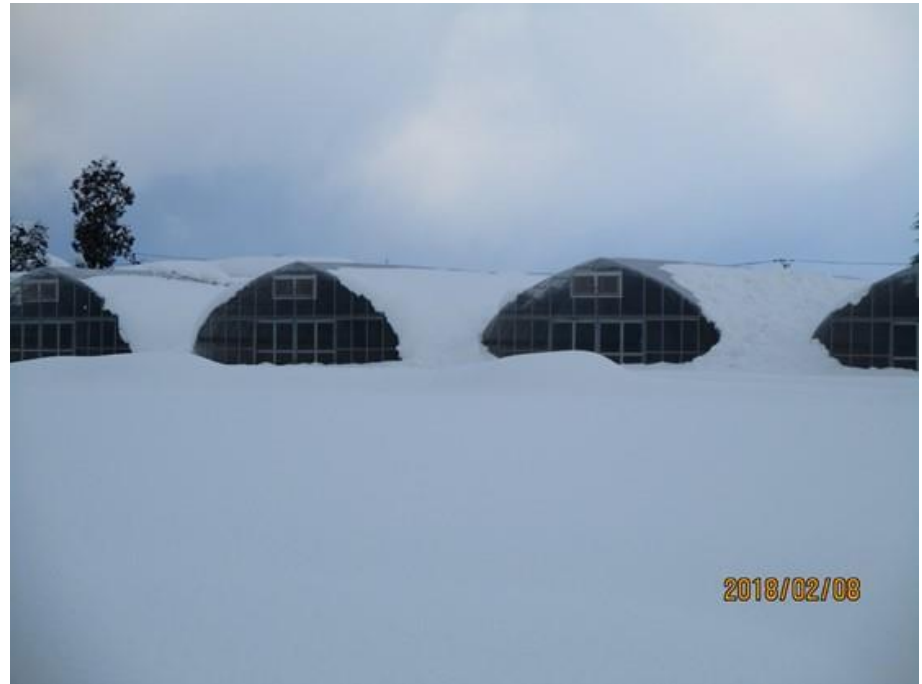
## 被害が軽減されたハウス

ビニールを破った

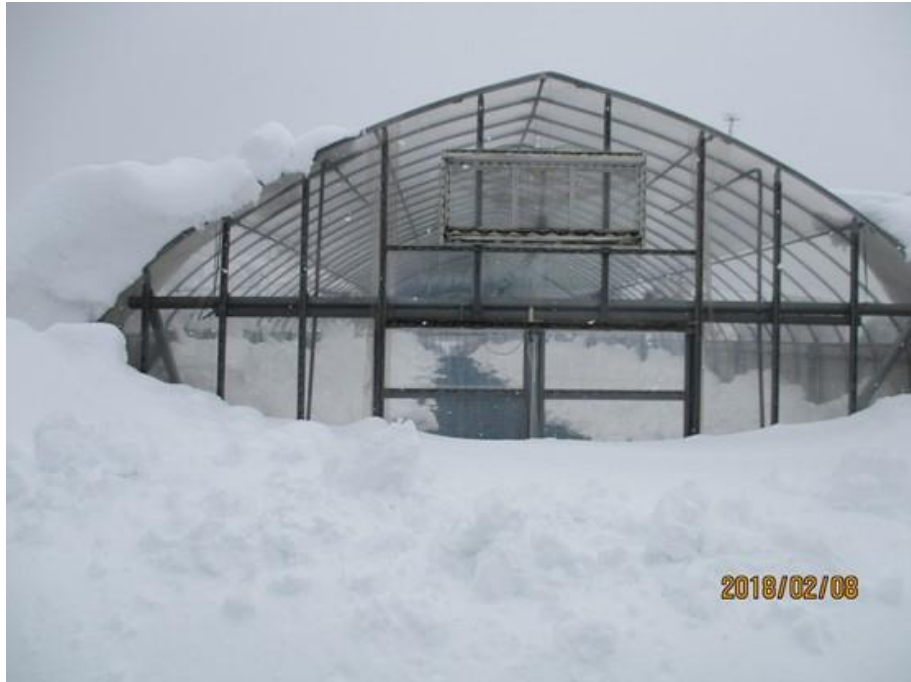
## 被害が軽減されたハウス

ビニールを破った

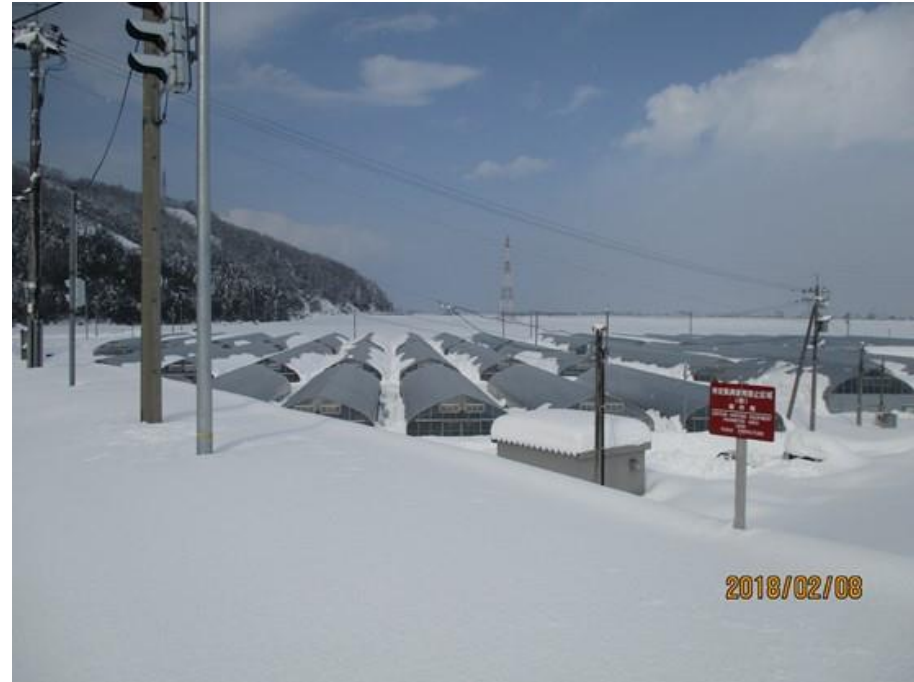
融雪装置と人力除雪
